Cámara de Servicio Bendix® T-14

Campaña de Servicio de Campo

Identificación de la Cámara de Servicio Bendix® T-14 a ser reemplazada

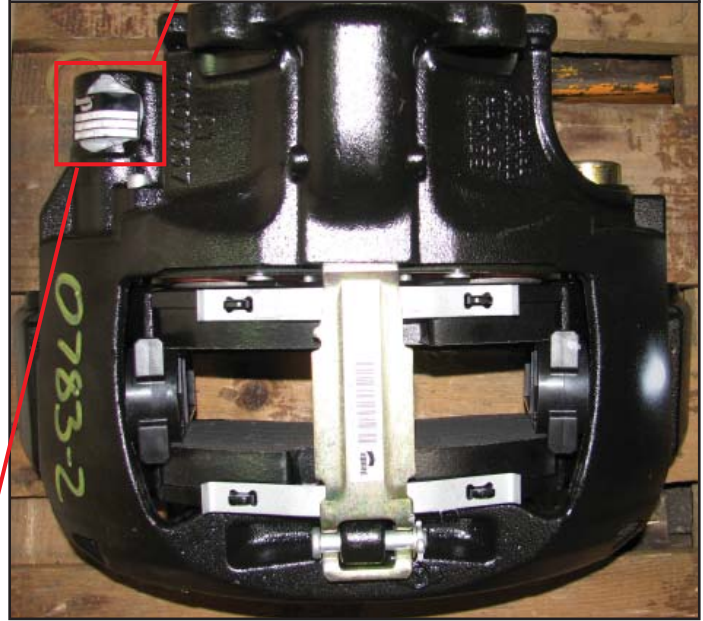
FIGURA 1 - Identificación de calibrador Bendix

Número de parte de calibrador y localización del número de serie

Nota : Los Calibradores de la derecha e izquierda tendrán el número de serie en lados opuestos del calibrador.

Número de parte de Bendix (5XXXXX)

Revisar el número de parte y número de serie del calibrador para determinar si la cámara de servicio fue manufacturada entre las fechas para las cuales aplica esta campaña de servicio. Solamente las cámaras de servicio instaladas en los calibradores Bendix con números de parte 5015428, 5015429, 5016644 y 5016645 con números de serie 1E2008 (Mayo 20, 2008) a 1G0308 (Julio 3, 2008) se ven afectados por esta Campaña.

Ver Figuras 1-2 para identificar al calibrador. Si el número de serie del calibrador está fuera de los límites no se requiere acción alguna.

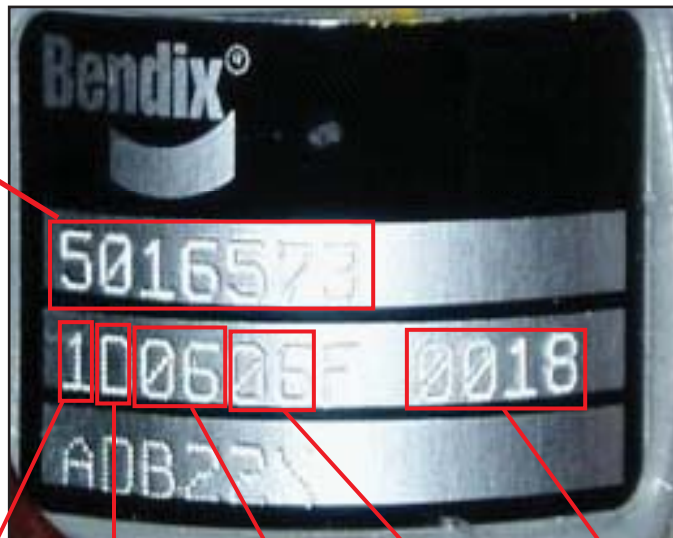
Figura 2 - Interpretación del número de serie de Bendix

1,2 ó 3	A-M	01-31	00-99	0001-9999
Turno de producción	Meses de producción (omitir I)	Día de producción	Año de producción	Secuencia de producción

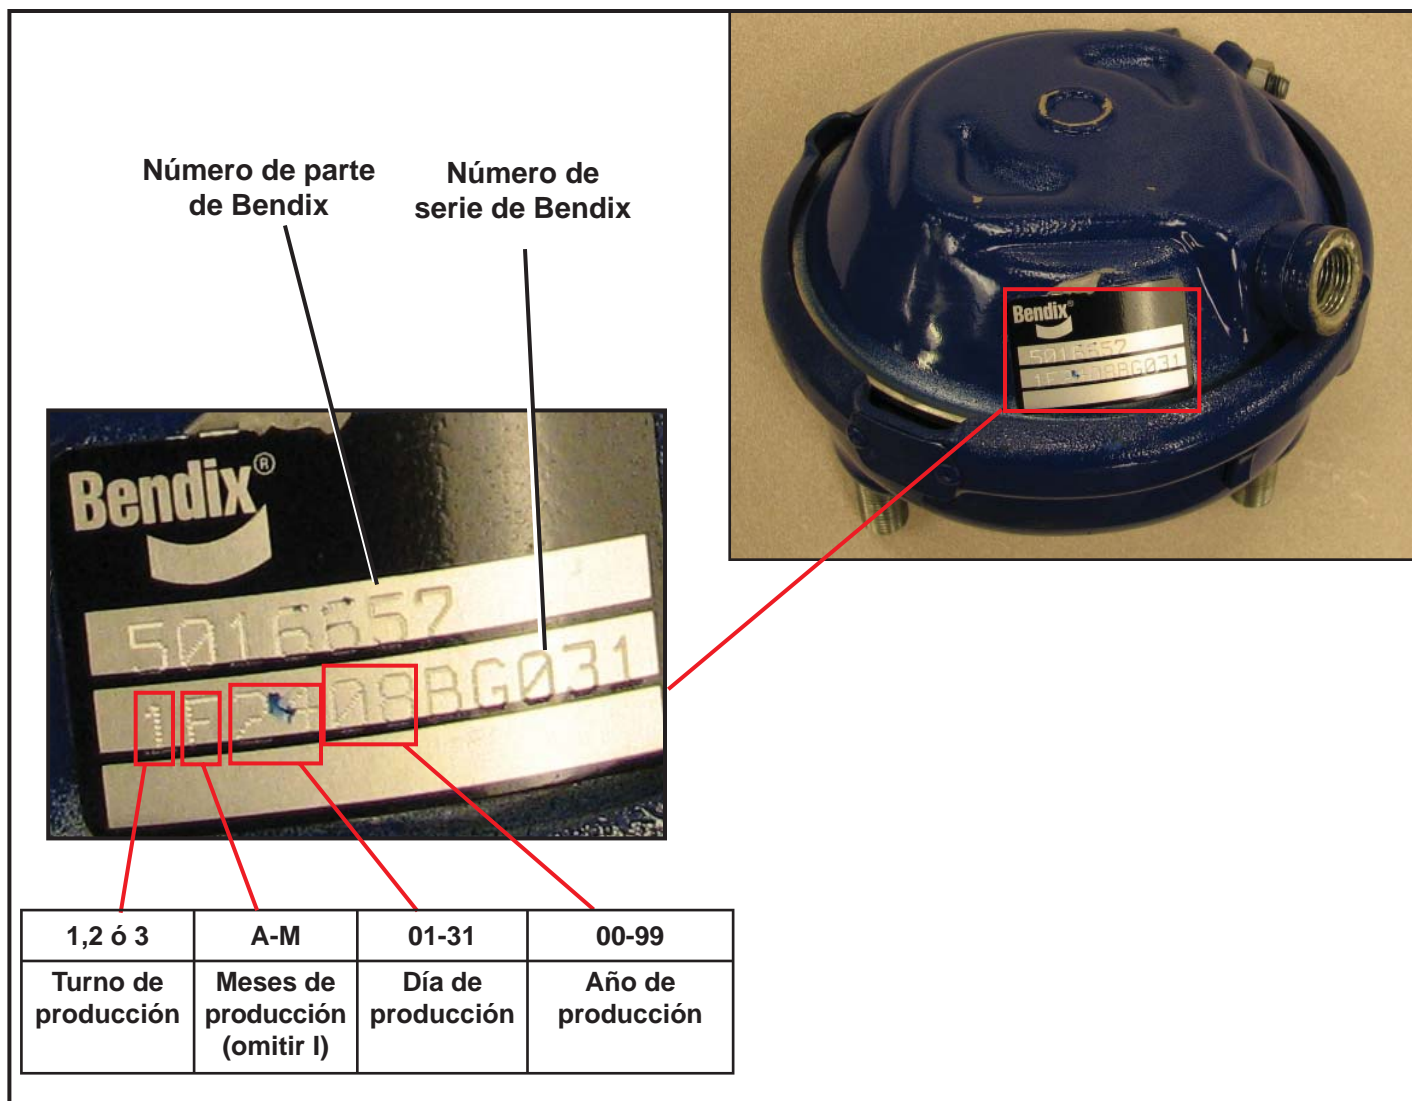
Figura 3 - Identificación de la cámara del freno de servicio.

Solamente la cámara del freno de servicio números de parte 5016656, 5016657, 5016652 y 5016653 con los números de serie 1E2008 (Mayo 20, 2008) al 1G0308 (Julio 3, 2008) aplican para esta Campaña.

Ver Figura 3 para identificar la Cámara de servicio. Si el número de serie de la cámara de freno de servicio está fuera de estos límites no es necesario reemplazar parte alguna.

Si el número de serie está dentro de las fechas especificadas, proceder al Paso 3.

Reemplace la cámara(s) de servicio siguiendo las instrucciones anexas.
